**Ekspertyza konserwatorska dotycząca ustalenia pierwotnej kolorystyki  
ścian we wnętrzu kościoła filialnego pw. Niepokalanego Poczęcia NMP w  
Debrznie – Wsi**

## Badania konserwatorskie próbek warstw barwnych ze ścian kościoła pw. Niepokalanego Poczęcia NMP w Debrznie – Wsi

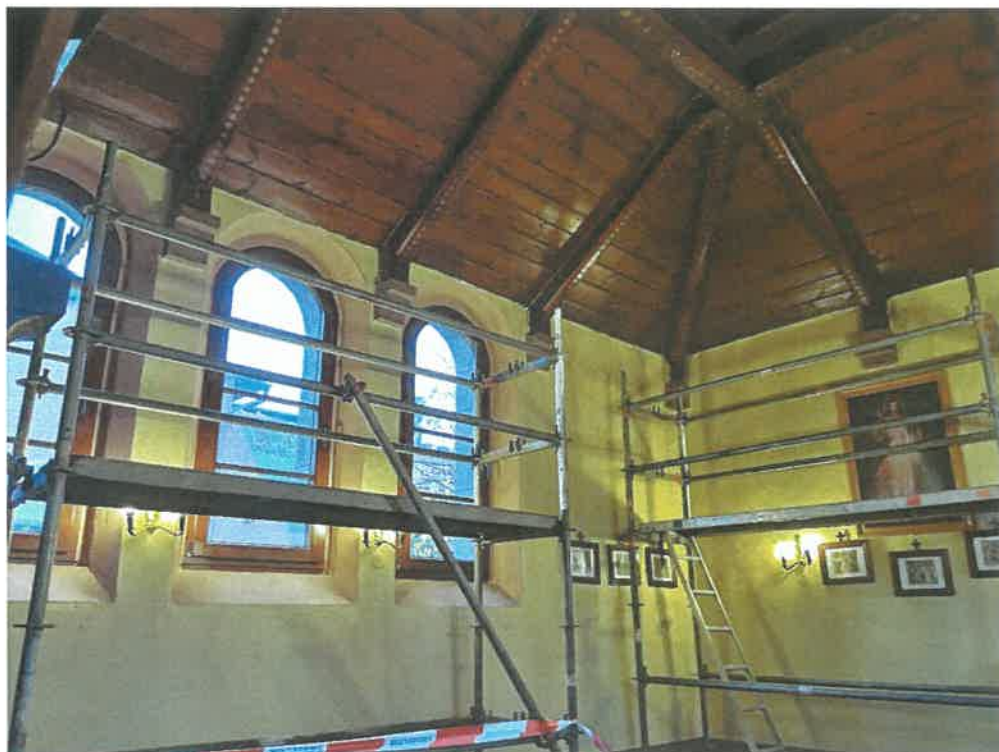
Fot. 1. Wnętrze kościoła. Obecna kolorystyka ścian.

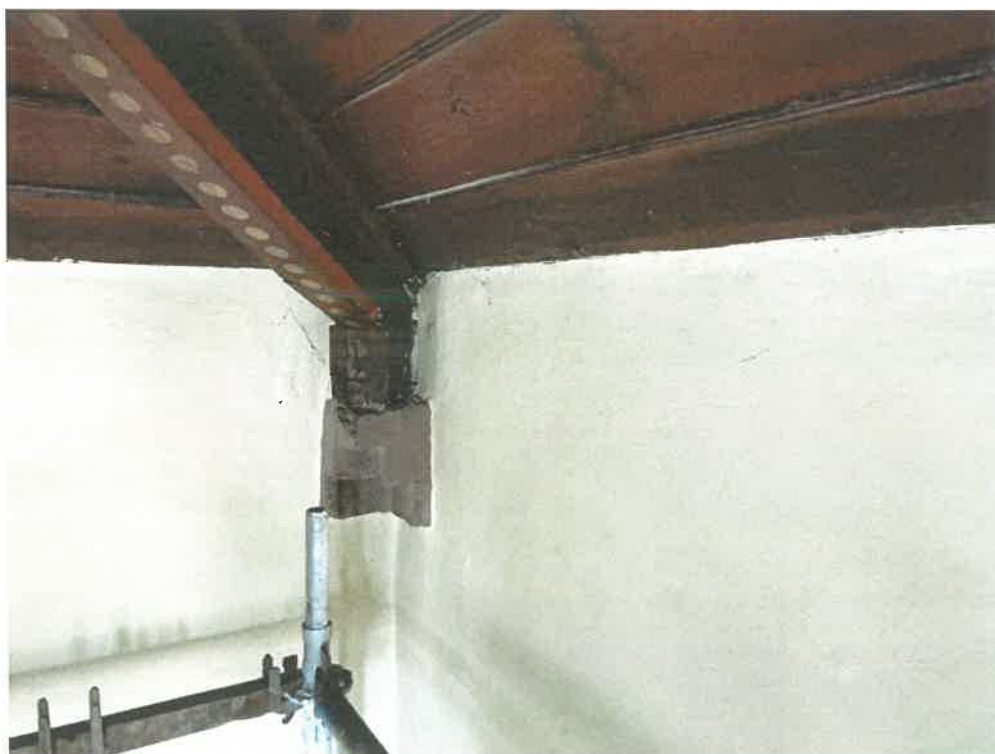
Ściany wnętrza kościoła były wielokrotnie przemalowywane. Obecna kolorystyka ścian jest jasnożółta, glify okienne wraz z parapetami różowobrazowe (fot. 4, 9-11, 18), wsporniki ciemnobrazowe (fot. 2, 15, 16). Od dołu biegnie pas ciemnobrazowej lamperii na wysokość około jednego metra (fot. 3, 5). Stan zachowania tynków oraz warstw malarskich jest bardzo zły, zaprawa jest bardzo krucha a jej adhezja do podłoża jest bardzo słaba. Również warstwy malarskie przemalowań się pudrują i łuszczą (fot. 3, 6-8). Na podstawie wykonanych odkrywek i oględzin można stwierdzić, iż obecne są zaprawy wtórne. Szczególnie źle zachowana jest dolna partia ścian w miejscach lamperii (fot. 3, 6-8). Przyczyną zniszczeń jest naturalne starzenie materiałów, zmienne warunki czynników klimatycznych, temperatury oraz wilgoć kondensacyjna. W przypadku lamperii użycie nieprzepuszczającej farby olejnej, która spowodowała wykruszenia i łuszczenie warstwy malarskiej. Tynk w miejscach lamperii wyraźnie jest rozpułchniony, co spowodowało osłabienie spoistości zaprawy, kruszy się i osypuje, obecne są też pęcherze. Ponadto nieodpowiednie przygotowanie powierzchni ściany pod kolejne warstwy malarskie spowodowało jeszcze większe wykruszenia warstw.

Fot. 2. Wnętrze kościoła, ściana wschodnia i północna. Obecna kolorystyka ścian.

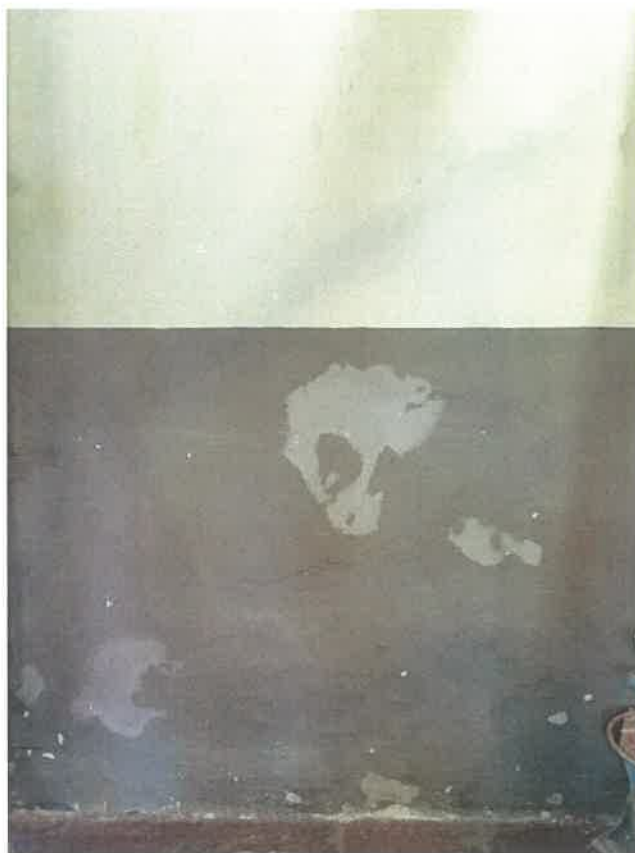
Fot. 3. Ściana północna. Widoczny zły stan zachowania lamperii. Obecna kolorystyka ścian.

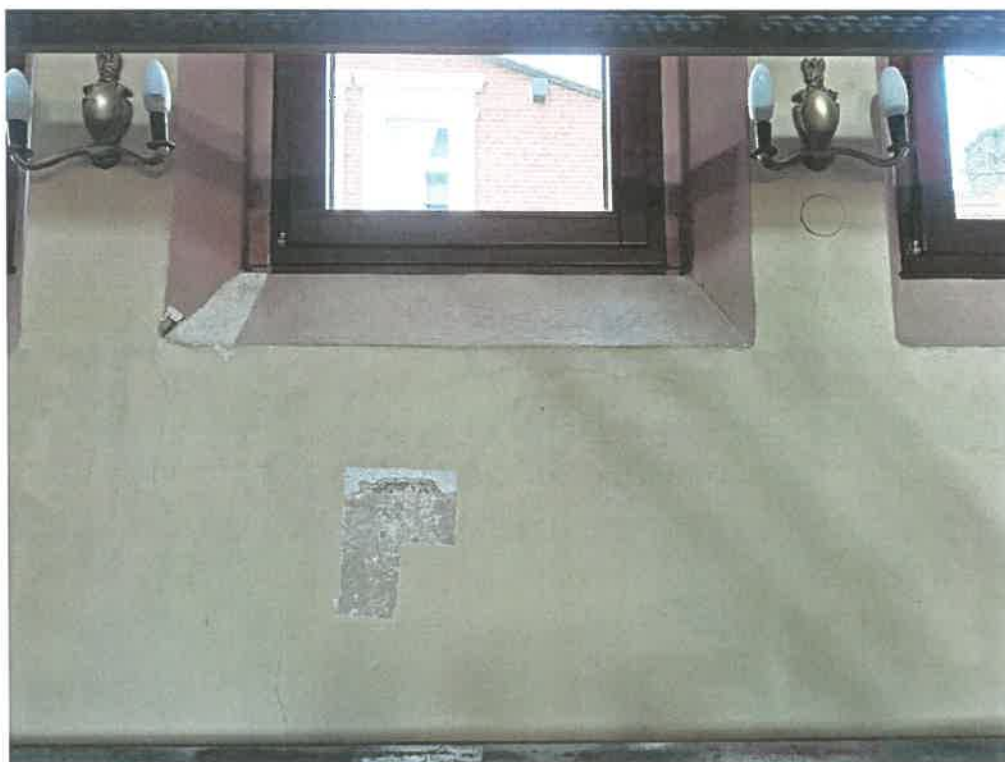
Fot. 4. Ściana północna. Odkrywka w gładzie okiennym oraz na ścianie. Widoczny jasny, wtórny tynk powyżej jasnobrązowej odkrytej warstwy malarskiej.

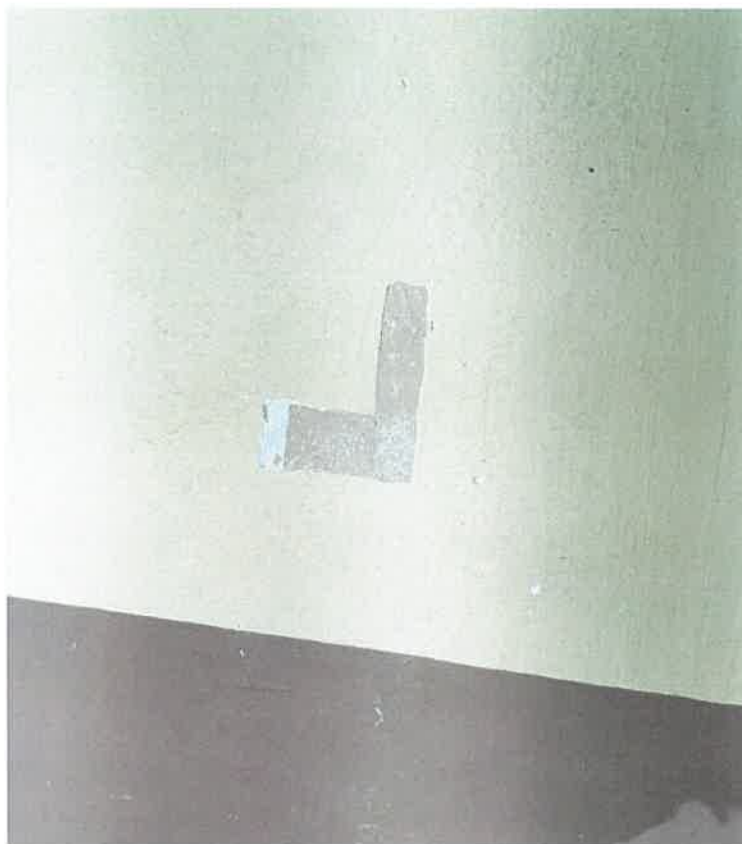
Fot. 5. Ściana północna. Odkrywka ukazująca jasnobrązową warstwę malarską na wysokości 165 cm.

W głównej części kościoła, ściany, glify okienne oraz wsporniki w odcieniu jasnokremowym. W dolnej części kościoła do wysokości 165 cm od podłogi, zaleca się odtworzyć jasnobrązowy pas zakończony ciemnym pasem o szerokości 2 cm. Kolorystyka kruchty i empory muzycznej w odcieniu jasnokremowym.

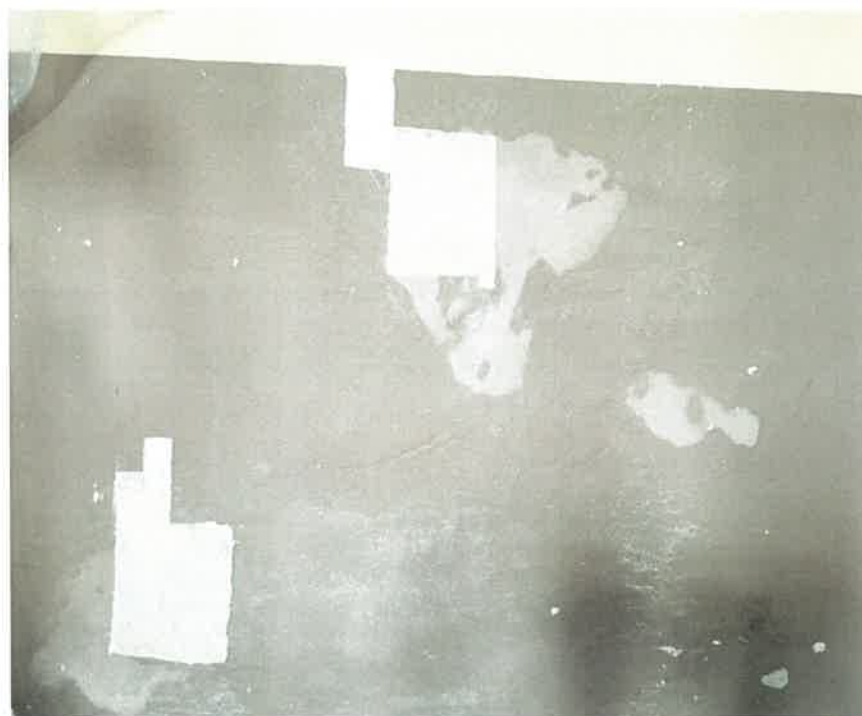
Fot. 6. Ściana północna. Odkrywki ukazujące pierwotną jasnobrązową warstwę malarską.

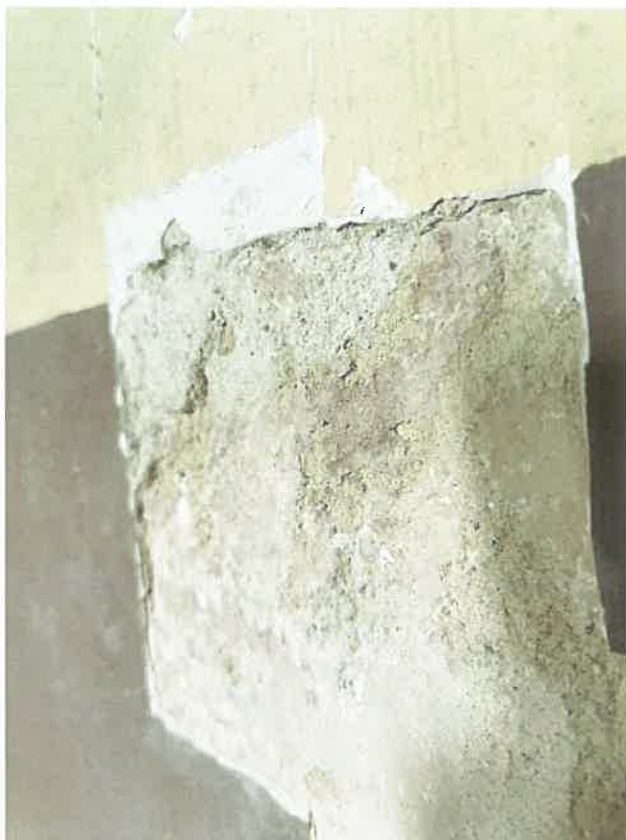
Fot. 7. Ściana północna. Odkrywai ukazujące pierwotną jasnobrązową warstwę malarską.

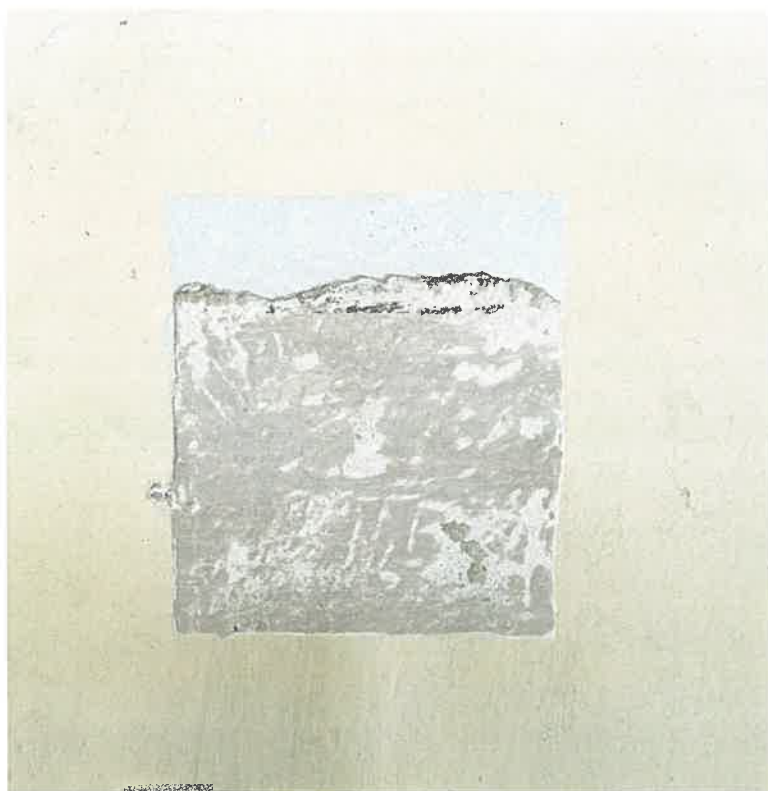
Fot. 8. Ściana północna. Odkrywka ukazująca jasnobrązową warstwę malarską wraz z ciemnym paskiem.  
Widoczna także wtórna zaprawa powyżej.

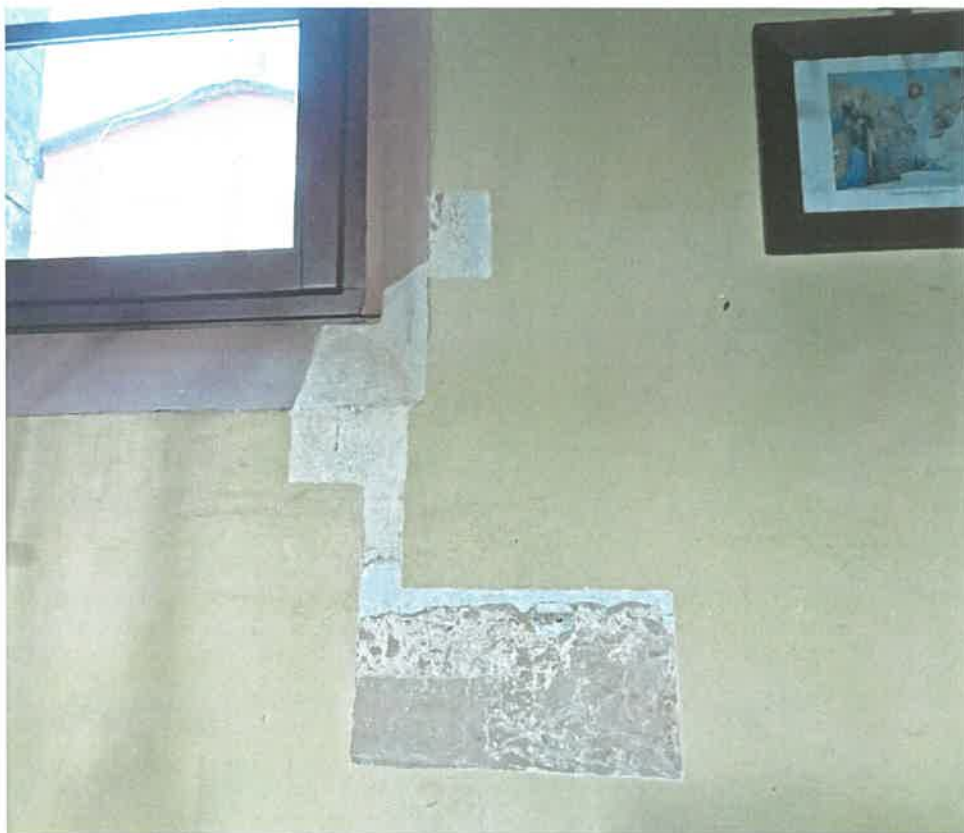
Fot. 9. Ściana północna. Wykonanie odkrywek na ścianie oraz na glifie okiennym.

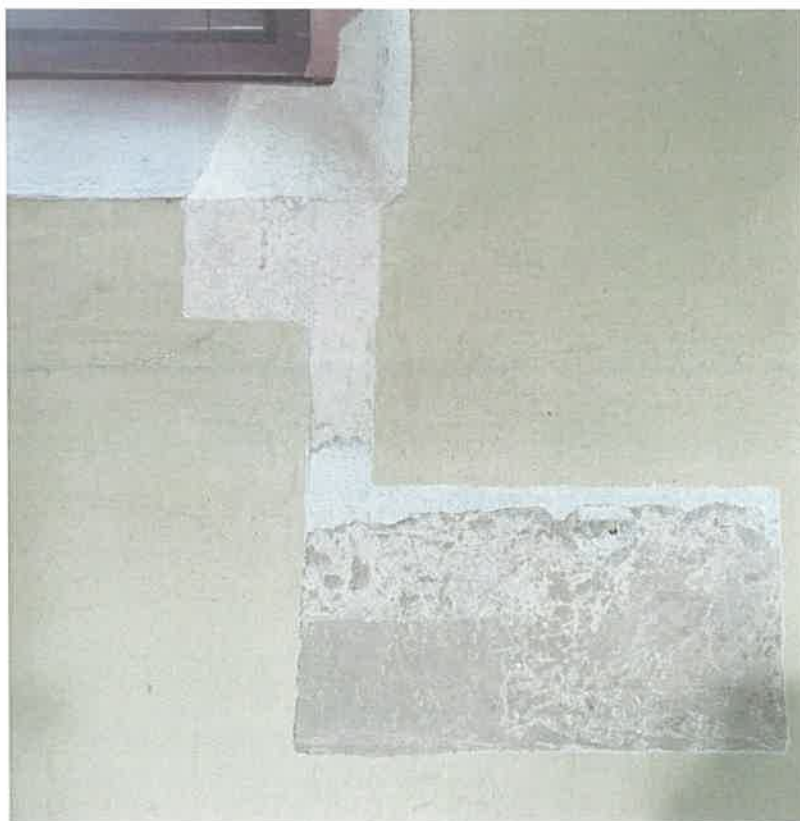
Fot. 10. Ściana północna. Wykonanie odkrywek na ścianie oraz na glifie okiennym.

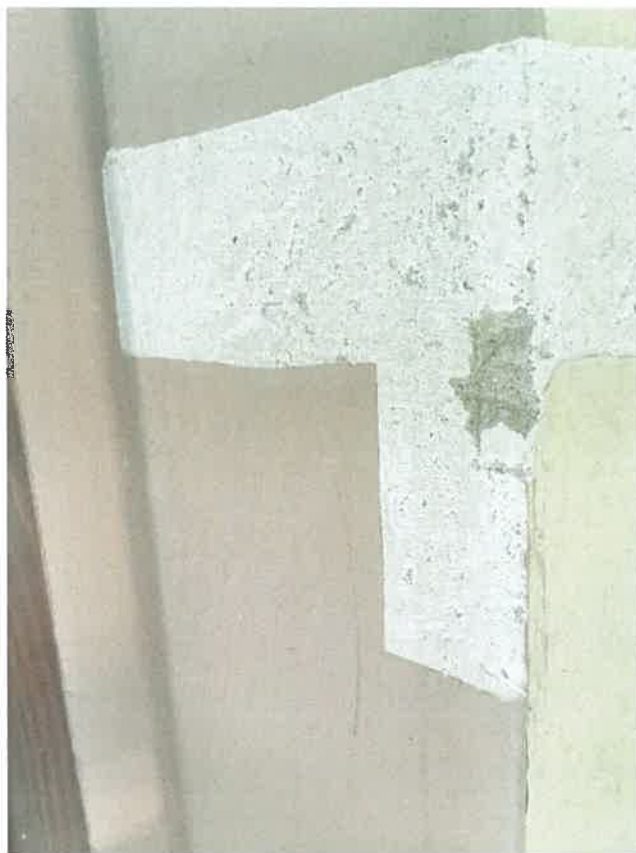
Fot. 11. Ściana północna. Odkrywka w glifie okiennym ukazująca pierwotną jasnokremową warstwę malarską.

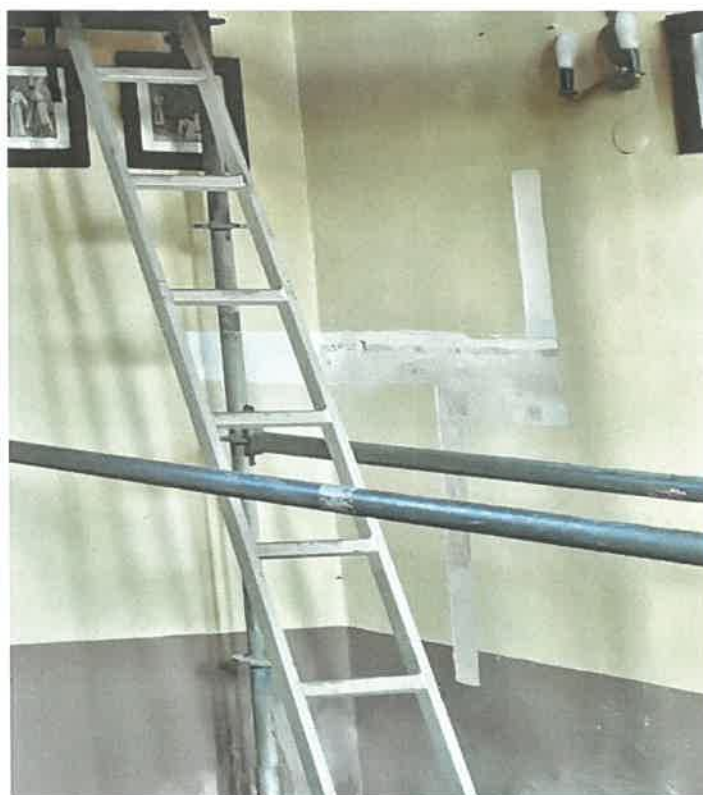
Fot. 12. Ściana wschodnia i północna. Odkrywka ukazująca jasnobrązową warstwę malarską na wysokości 165 cm, zakończoną ciemnym paskiem.

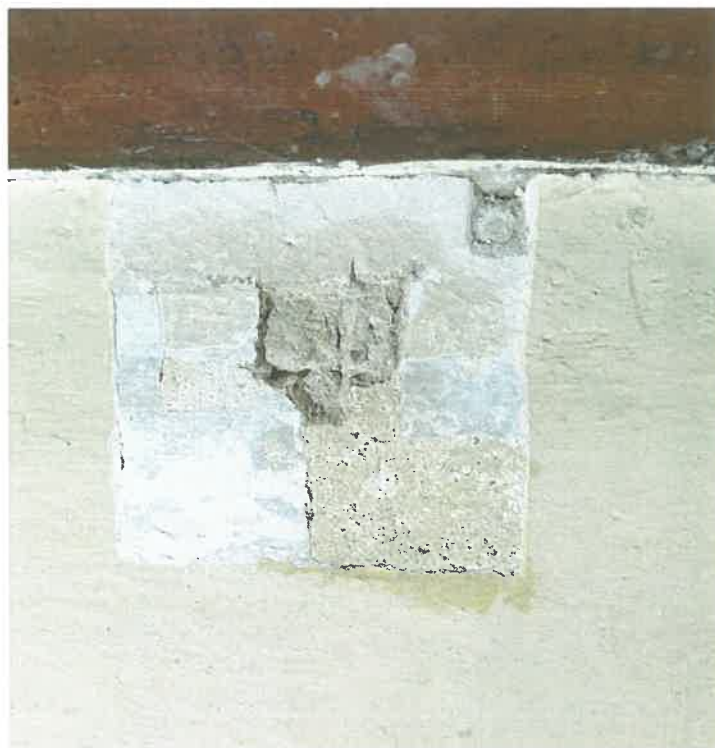
Fot. 13. Ściana wschodnia. Wykonanie odkrywki schodkowej. Widoczna jasnokremowa warstwa oryginalna, zachowana fragmentarycznie.

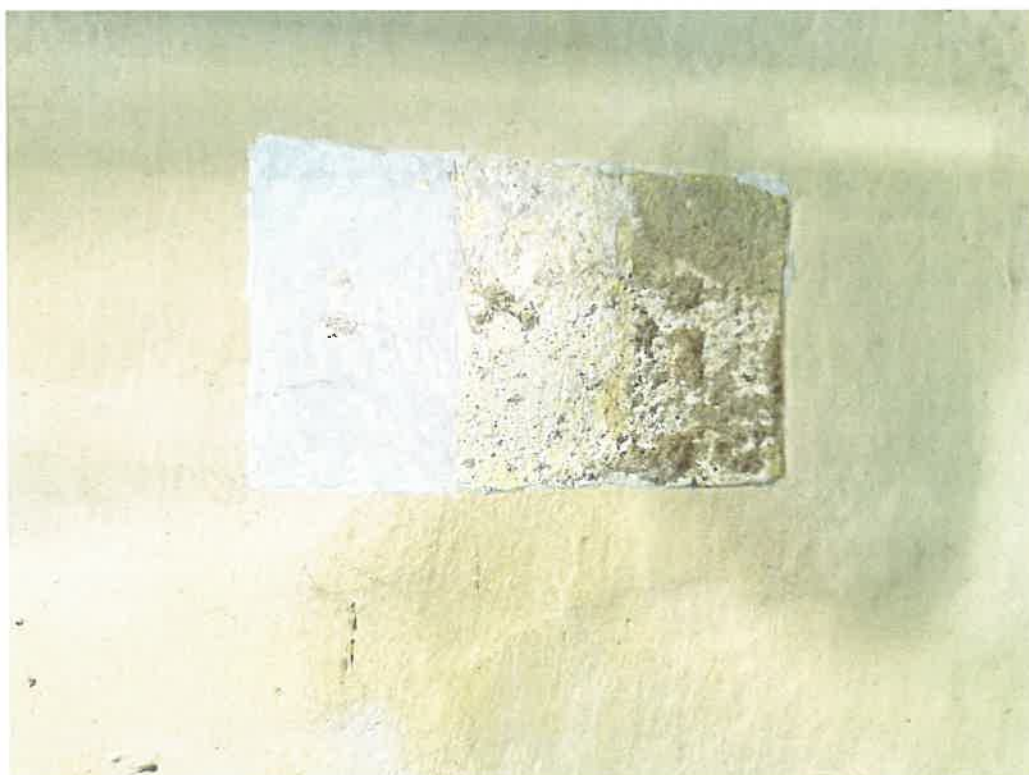
Fot. 14. Ściana północna. Odkrywka schodkowa. Widoczna jasnokremowa oryginalna warstwa malarska.

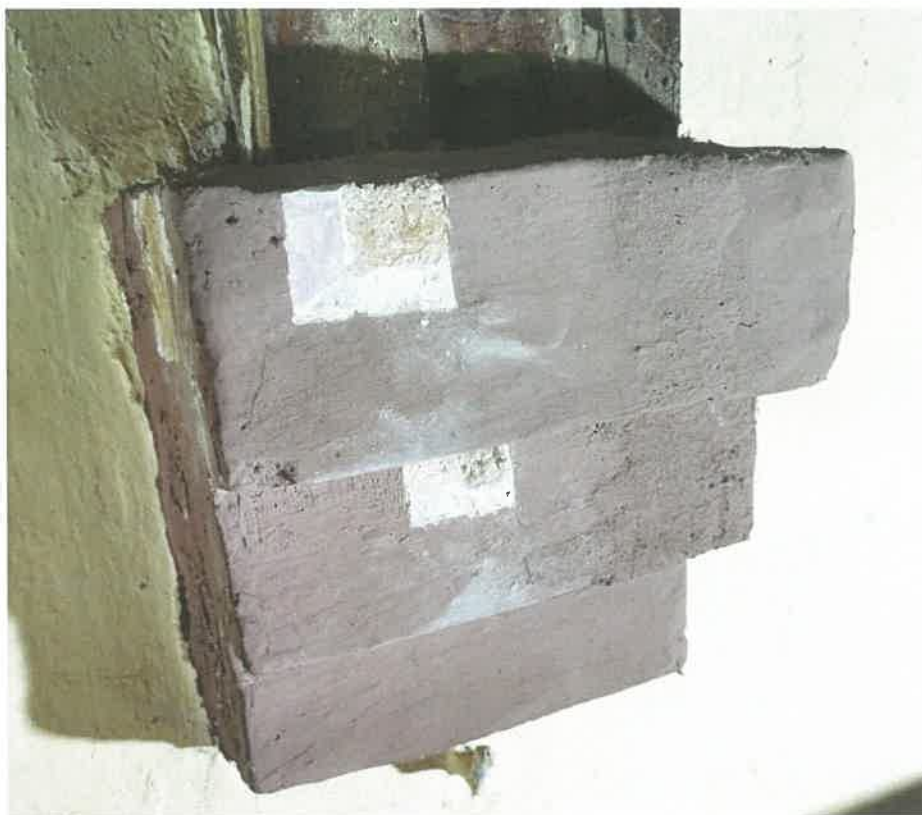
Fot. 15. Wspornik na ścianie wschodniej. Odkrywka schodkowa.

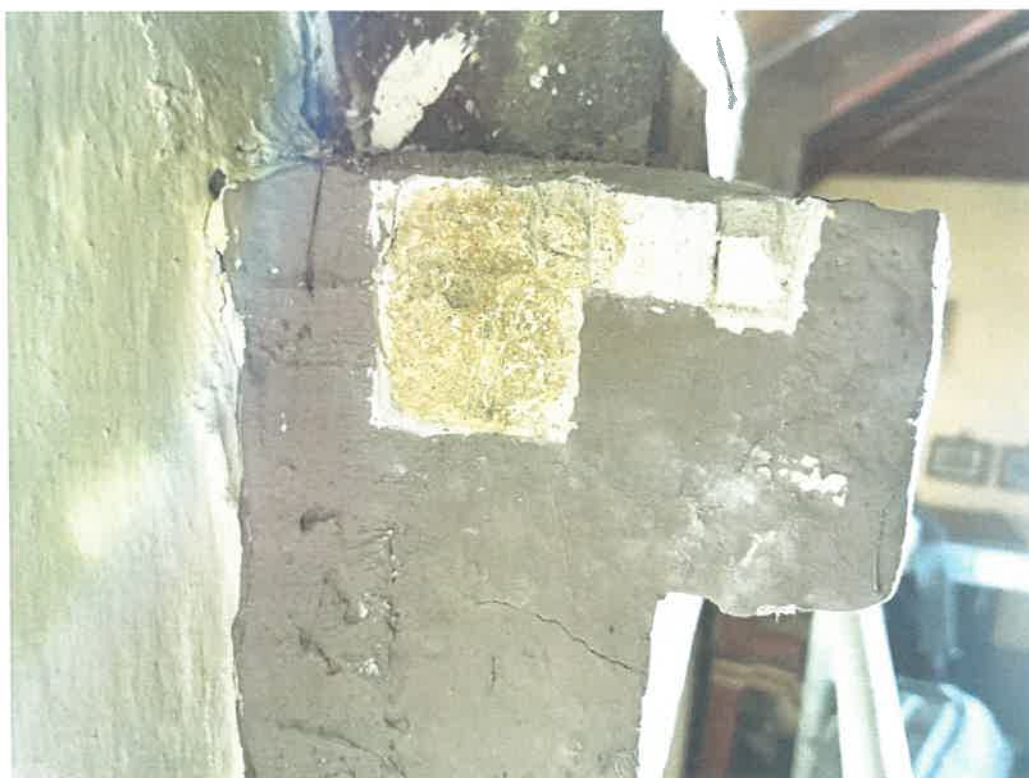
Fot. 16. Wspornik na ścianie wschodniej. Odkrywka schodkowa.

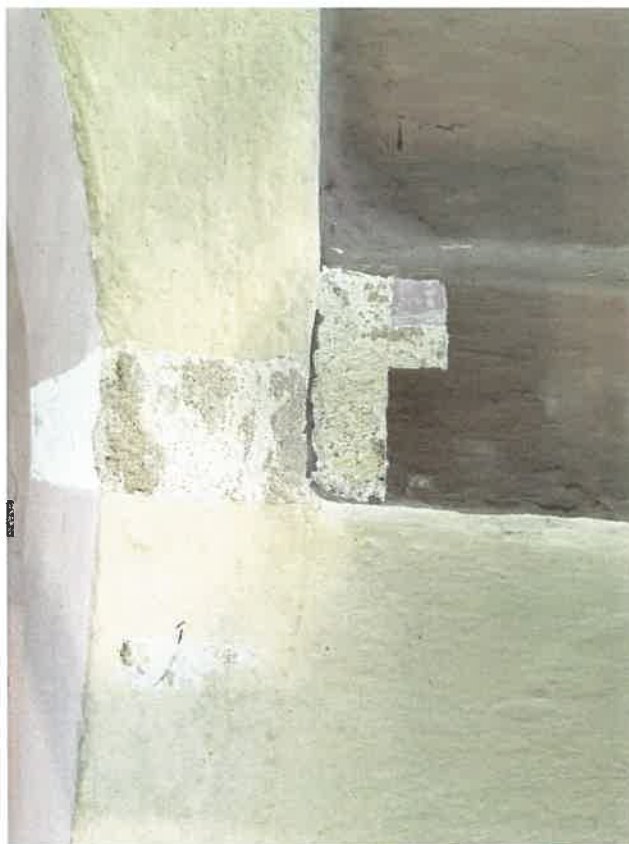
Fot. 17. Ściana północna. Odkrywki wykonane na wsporniku, w glifie okiennym i na ścianie.

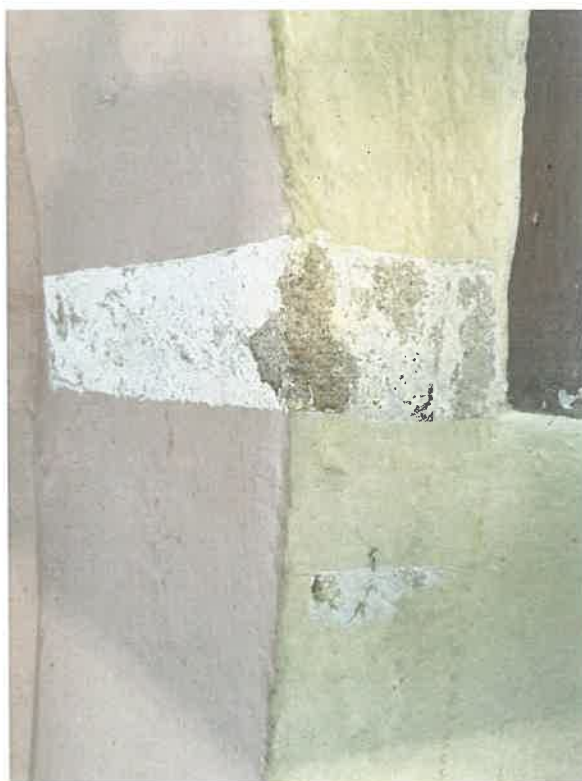
Fot. 18. Ściana północna. Odkrywki wykonane na wsporniku, w glifie okiennym i na ścianie.

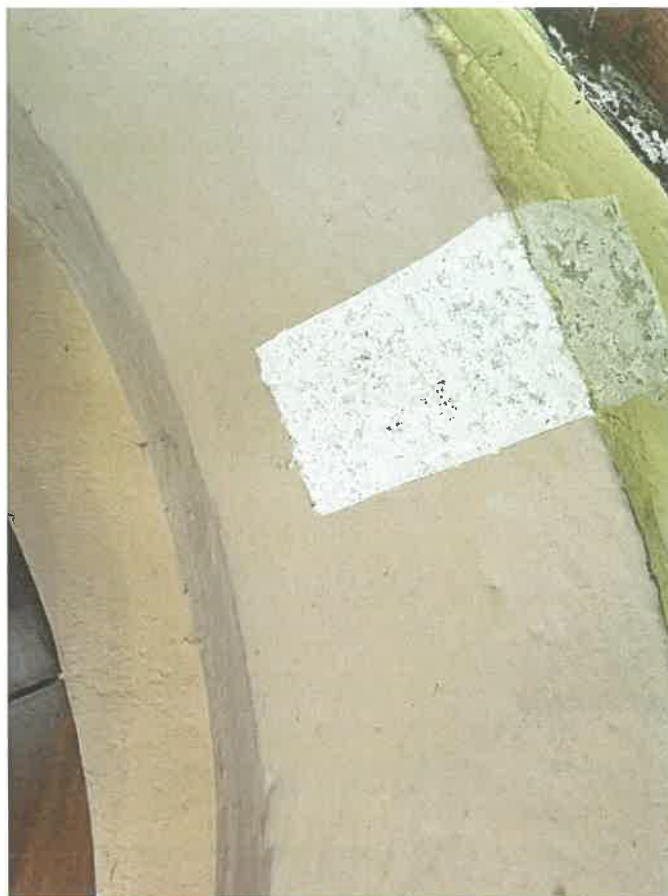
Fot. 19. Ściana północna. Odkrywki wykonane na wsporniku, w glifie okiennym i na ścianie.

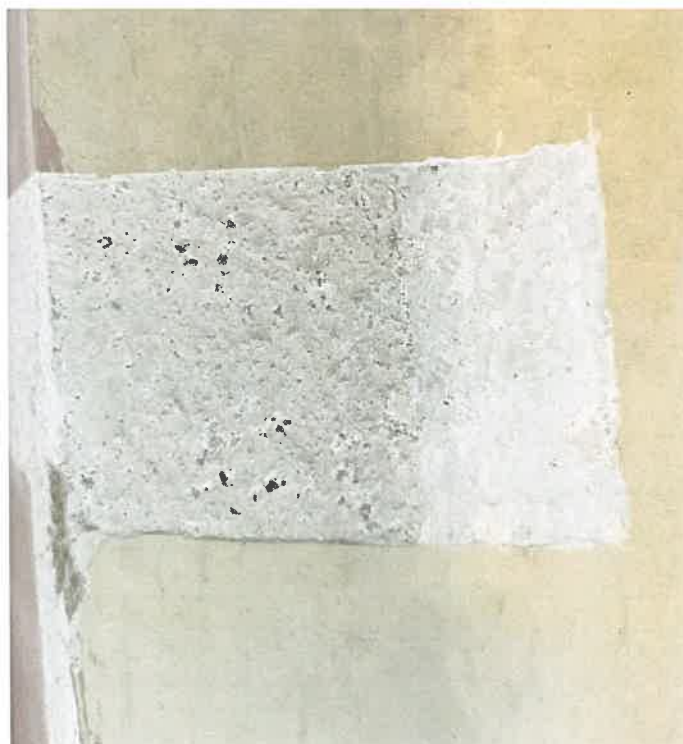
Fot.20. Ściana południowa. Odkrywka schodkowa na ścianie.

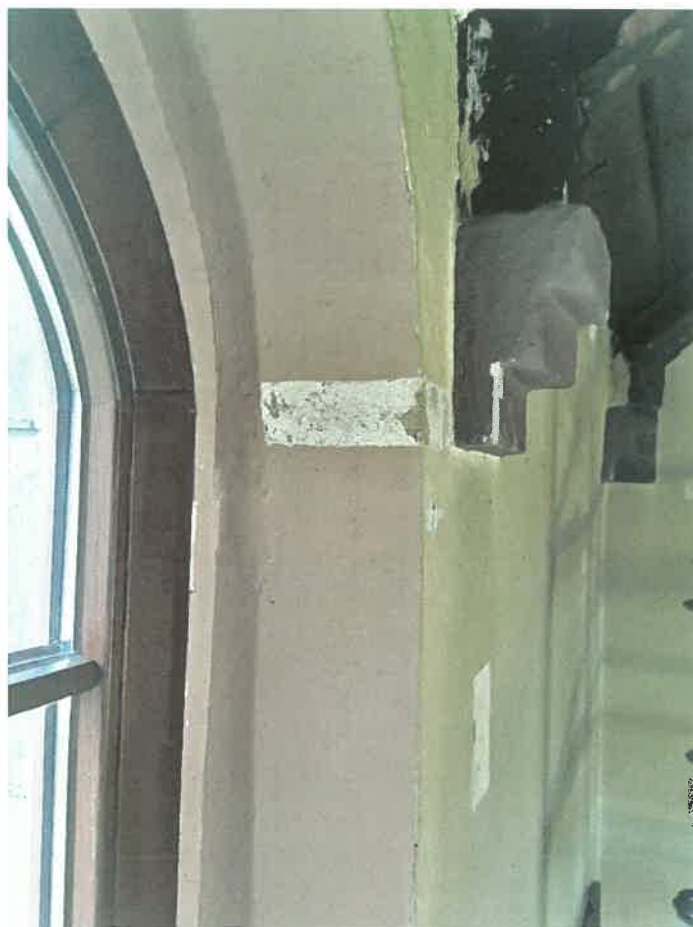
Fot. 21. Ściana południowa. Odkrywka schodkowa na ścianie.

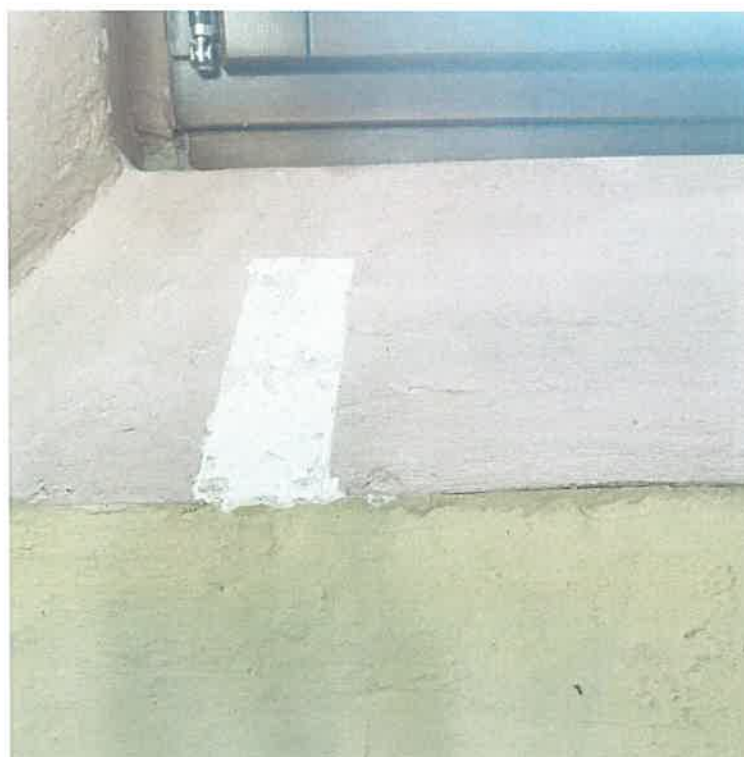
Fot. 22. Ściana południowa. Odkrywka w glifie okiennym.

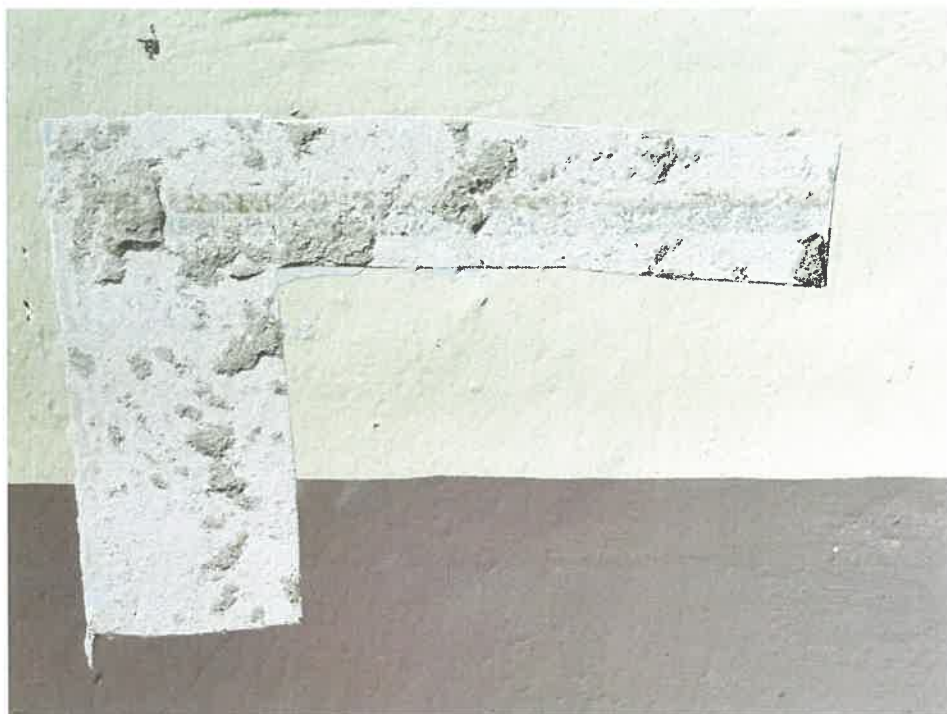
W emporze muzycznej pierwotna kolorystyka podobna, jasnokremowa, ponadto odkryto biegnące dwa pasy brązowy oraz czarny o szerokości około 2 cm (fot. 23, 24) .

Fot. 23. Ściana zachodnia na emporze muzycznej. Odkrywka ukazująca dwa pasy, brązowy i czarny o szerokości 2 cm.

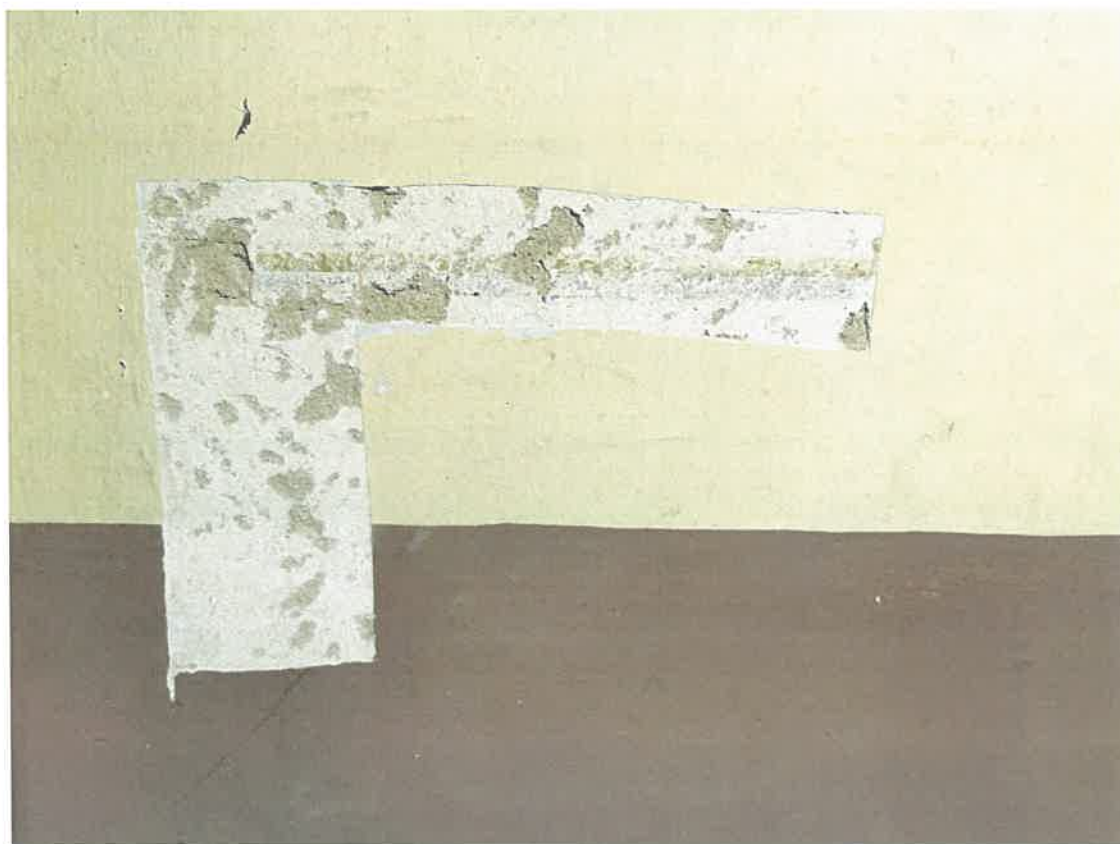
Fot. 24. Ściana zachodnia na emporze muzycznej. Odkrywka ukazująca dwa pasy, brązowy i czarny o szerokości 2 cm.

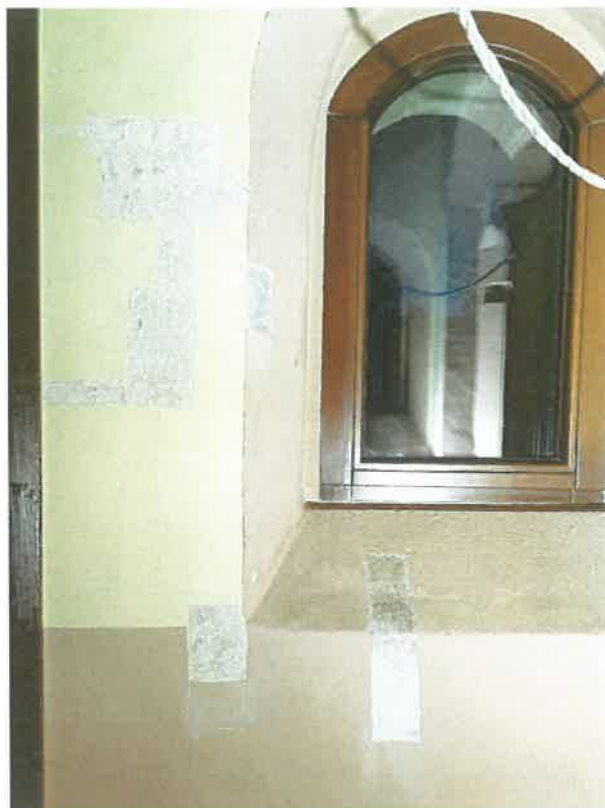
Pod kilkoma warstwami przemalowań pierwsza chronologicznie warstwa malarska, jasnokremowa zachowała się w stanie fragmentarycznym. Warstwa ta obecna jest we wszystkich częściach ścian kościoła. Dolna część ścian do wysokości 165 cm jest, czarnym jasnobrązowa zakończona ciemnym pasem, brązowa warstwa malarska obecna jest w głównej części kościoła, nie odnajdujemy jej w kruchcie. (fot. 4-10, 12). Jasnobrązowa warstwa znajduje się na jasnokremowej. Badania chemiczne wykazały, iż zarówno warstwa jasnokremowa jak i jasnobrązowa mają spoiwo wapienne. Najwięcej wtórnych warstw malarskich znajduje się na wspornikach, jest ich sześć (fot. 15-17). Obecna kolorystyka ścian w kruchcie jest podobna, glify okienne z parapetem brązowo-różowe, ściany jasnożółte, natomiast w dolnej części biegnie lamperia w kolorze brązowym (fot. 25, 26). Wykonane odkrywki oraz badania potwierdzają, że pierwsza chronologicznie warstwa malarska była jasnokremowa o spoiwie wapiennym. W dolnej części ściany jednak nie występuje jasnobrązowy pas, który obecny jest w pozostałej części kościoła (fot. 25, 26).

Fot. 25. Odkrywki wykonane w kruchcie. Widoczna jasnokremowa oryginalna warstwa malarska.

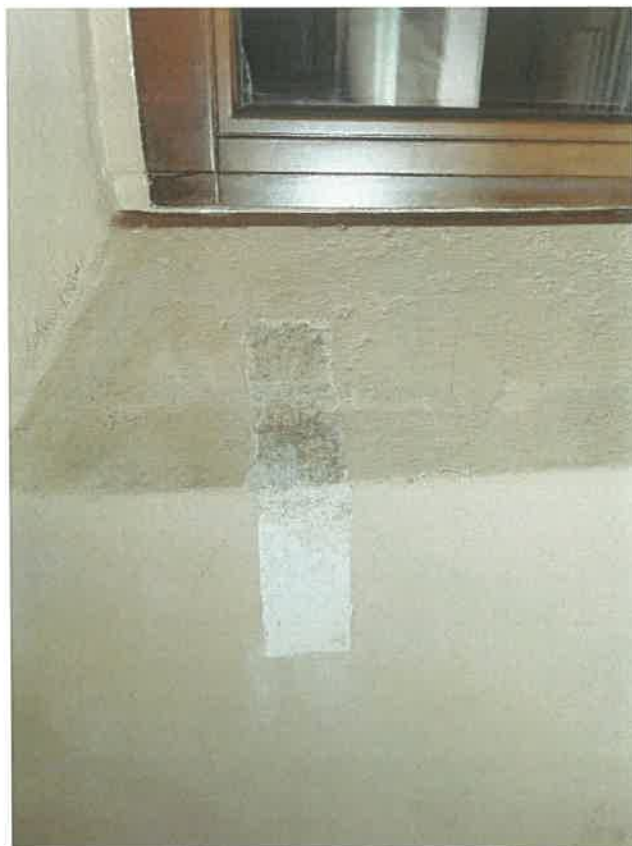
Fot. 26. Odkrywki wykonane w kruchcie. Widoczna jasnokremowa oryginalna warstwa malarska.

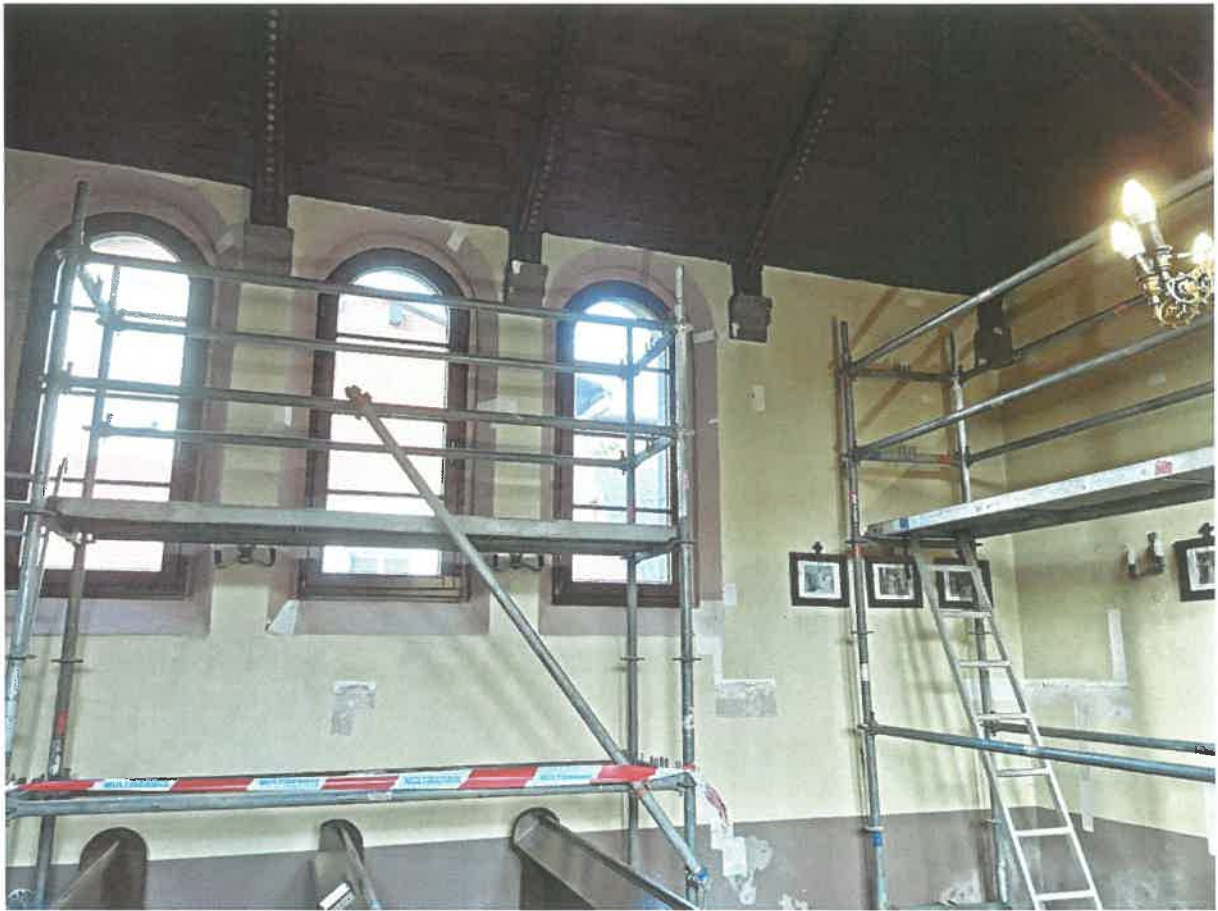
Fot. 27. Wnętrze kościoła. Stan po wykonaniu odkrywek.
