**Ekspertyza konserwatorska dotycząca ustalenia pierwotnej kolorystyki  
ścian we wnętrzu kościoła filialnego pw. Niepokalanego Poczęcia NMP w  
Debrznie – Wsi**

## Badania konserwatorskie próbek warstw barwnych ze ścian kościoła pw. Niepokalanego Poczęcia NMP w Debrznie – Wsi

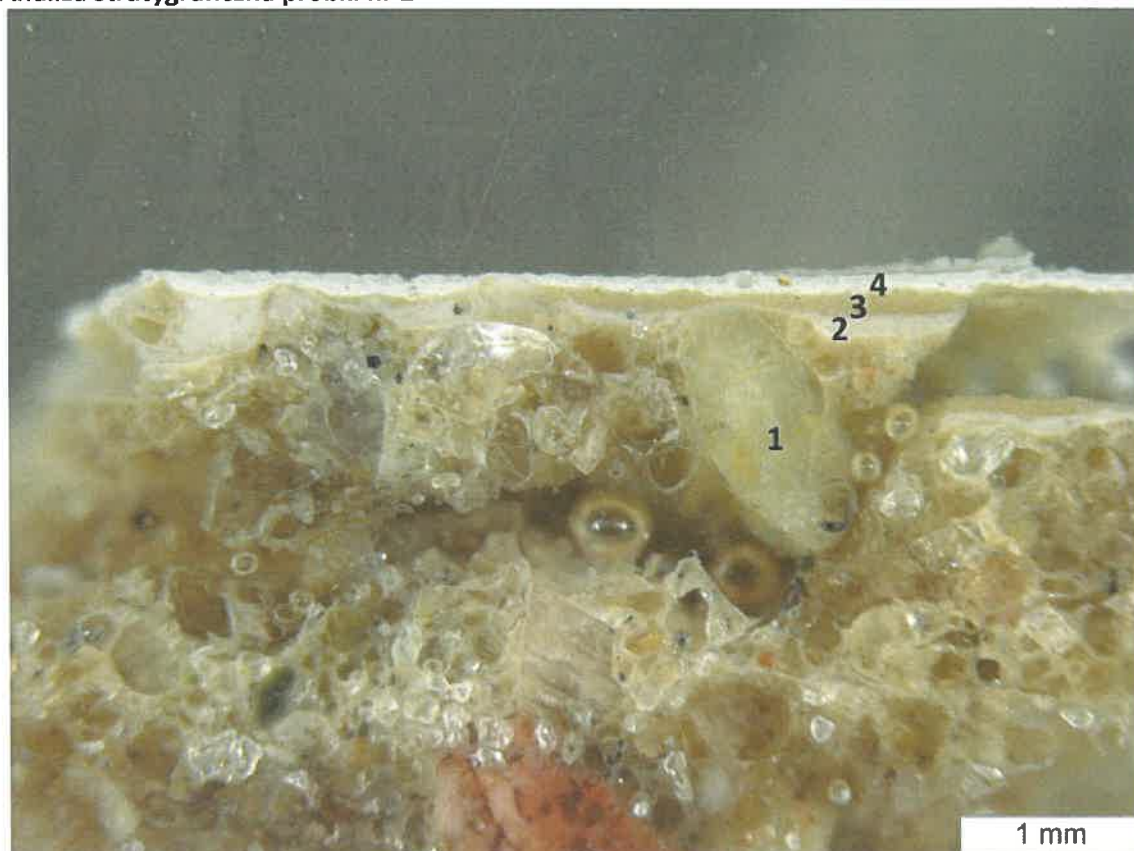
### Analiza stratygraficzna próbki nr 2

| Nr warstwy | Kolor warstwy | Rodzaj warstwy | Opis warstwy |
|---|---|---|---|
| 4 | biały | malarska | warstwa przemalowania o luźnej teksturze, złożona z ziaren w kolorze białym oraz pojedynczych ziaren w kolorze błękitnym; |
| 1 | beżowy | zaprawa | warstwa zaprawy o spoiwie kontaktowym i kruszywie w postaci ziaren kwarcu słabo obtoczonych i okruców skał nieprzejrzystych; |

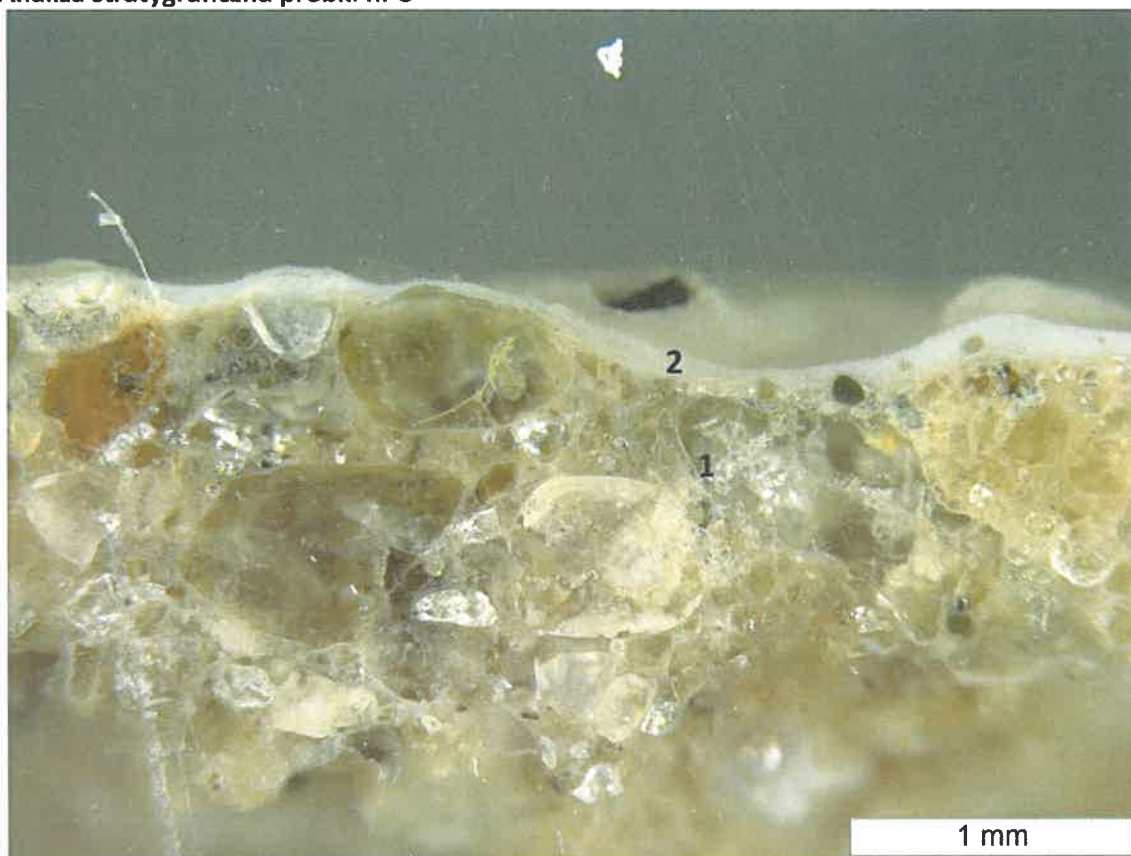
# Analiza stratygraficzna próbki nr 8

| Nr warstwy | Kolor warstwy | Rodzaj warstwy | Opis warstwy |
|---|---|---|---|
| 2 | biały | malarska | cieńka, zbita, jednorodna, złożona z ziaren w kolorze białym; |
| 1 | beżowy | zaprawa | warstwa zaprawy o spoiwie kontaktowym i kruszywie w postaci ziaren kwarcu słabo obtoczonych i okruchów skał nieprzejrzystych; |

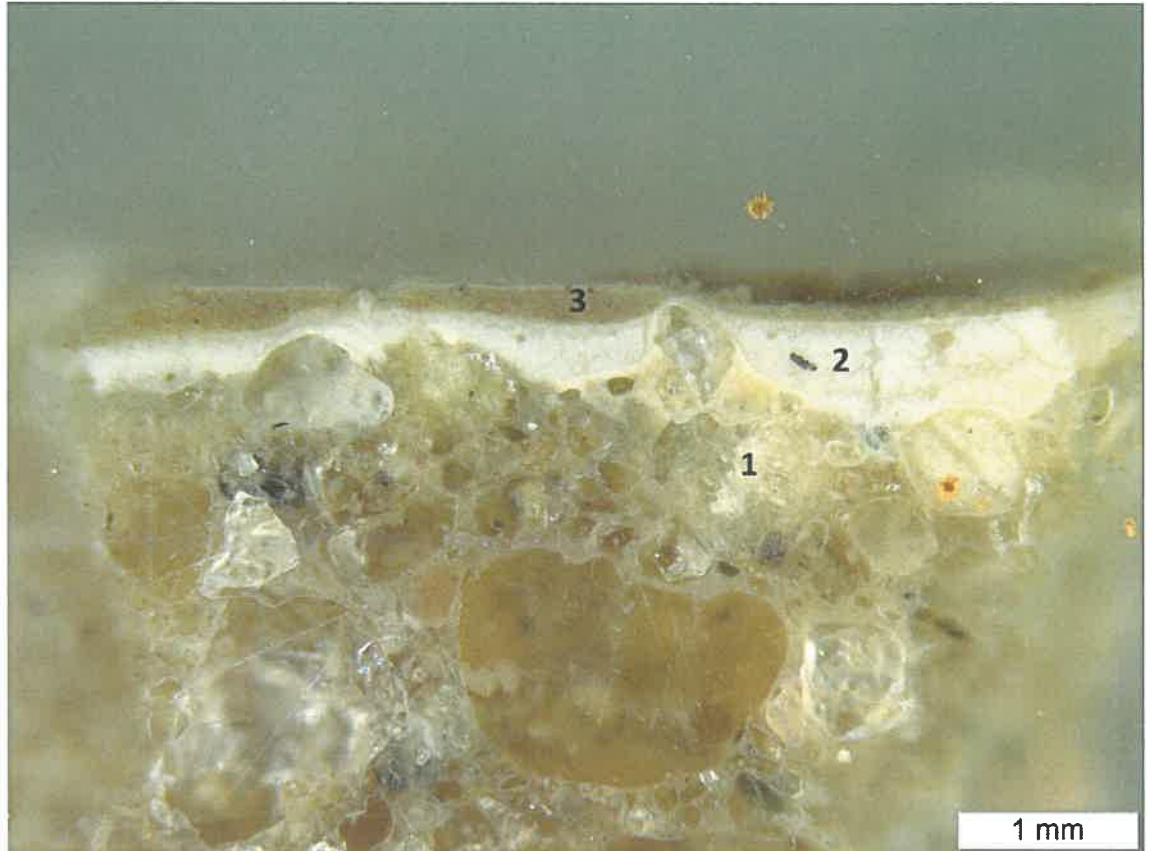
# Analiza stratygraficzna próbki nr 9

| Nr warstwy | Kolor warstwy | Rodzaj warstwy | Opis warstwy |
|---|---|---|---|
| 3 | beżowy<br>(j. brązowy) | malarska | cienka zbita warstwa malarska złożona z ziaren w kolorze ugrowym, białym oraz pojedynczych czarnych; |

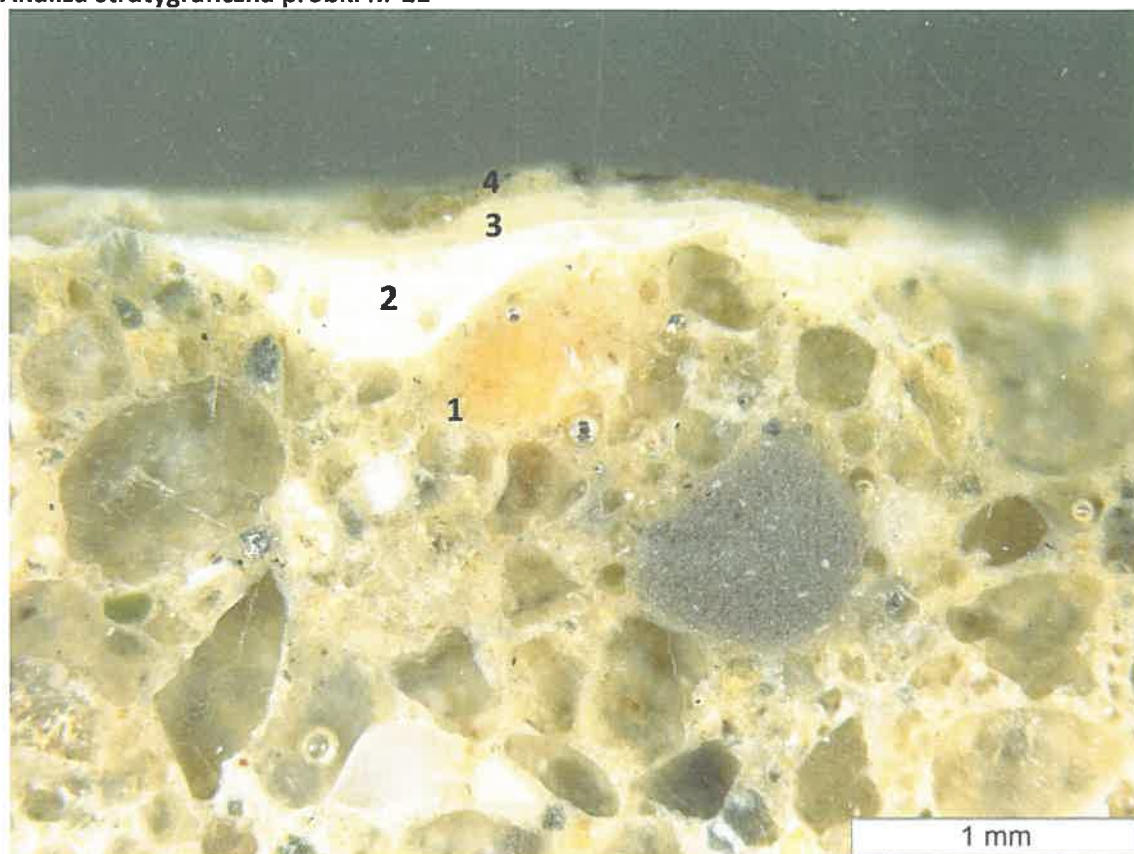
# Analiza stratygraficzna próbki nr 11

| Nr warstwy | Kolor warstwy | Rodzaj warstwy | Opis warstwy |
|---|---|---|---|
| 4 | beżowy (j. brązowy) | malarska | cienka zbita, zachowana fragmentarycznie, złożona z ziaren w kolorze ugrowym, białym oraz pojedynczych czarnych; |

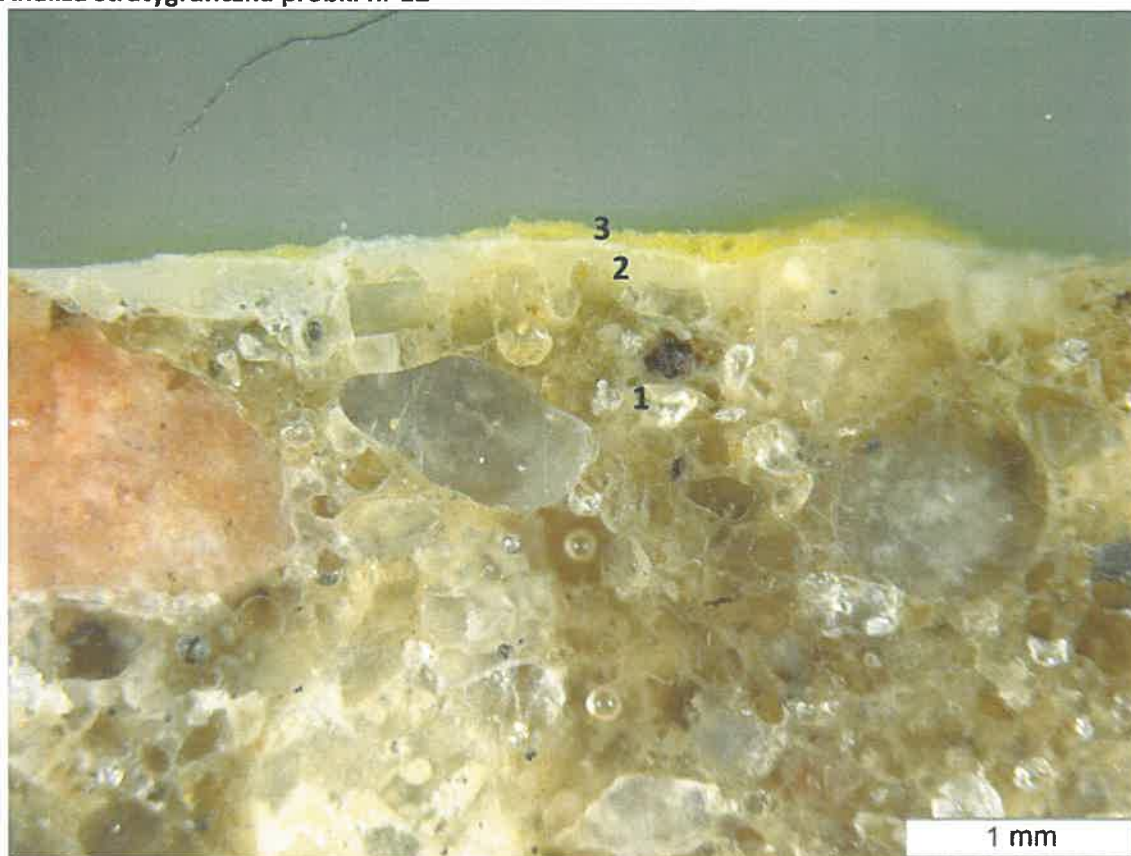
# Analiza stratygraficzna próbki nr 12

| Nr warstwy | Kolor warstwy | Rodzaj warstwy | Opis warstwy |
|---|---|---|---|
| 3 | cytrynowo-żółty | malarska | bardzo cienka warstwa malarska; zbita, złożona z ziaren w kolorze intensywnie żółtym; |
| 1 | beżowy | zaprawa | warstwa zaprawy o spoiwie kontaktowym i kruszywie w postaci ziaren kwarcu słabo obtoczonych i okruchów skał nieprzejrzystych; |

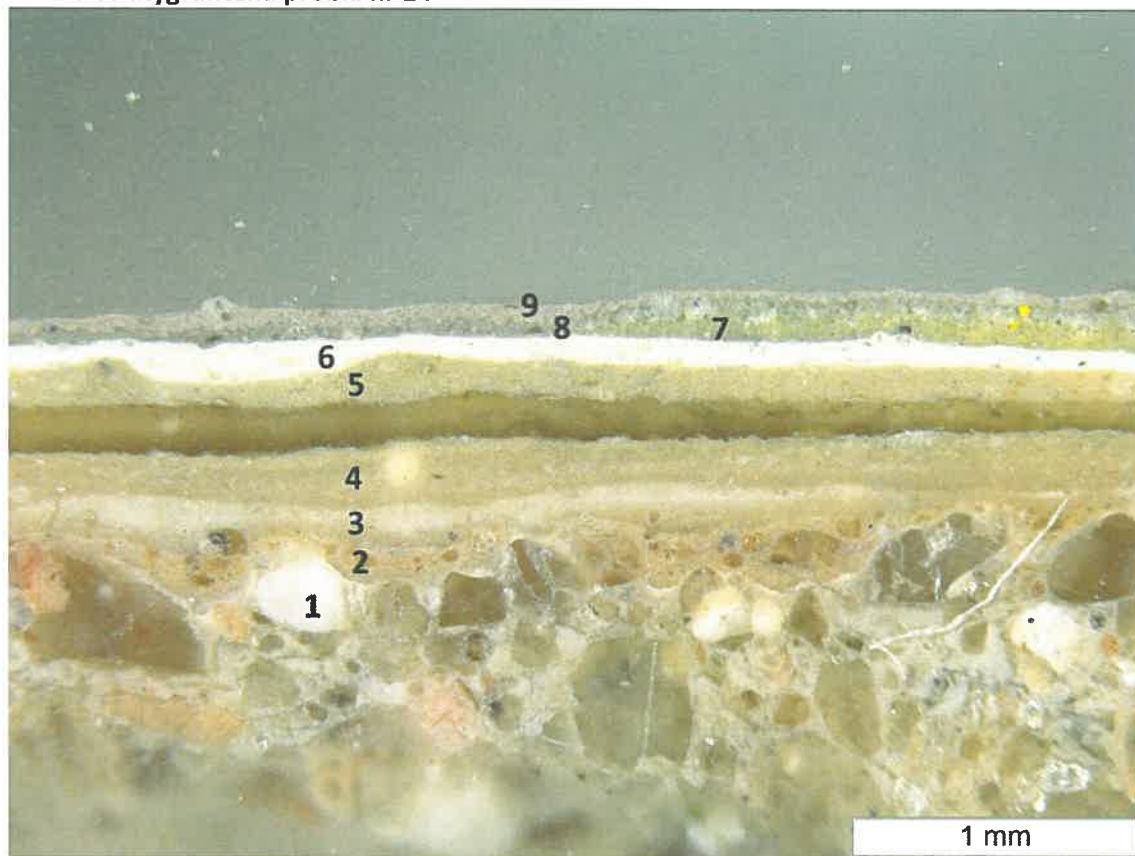
# Analiza stratygraficzna próbki nr 14

| Nr warstwy | Kolor warstwy | Rodzaj warstwy | Opis warstwy |
|---|---|---|---|
| 9 | różowy | malarska | wierzchnia warstwa, złożona z ziaren w kolorze czerwonym i białym i pojedynczych ziaren w kolorze błękitnym; |
| 1 | szary | zaprawa | warstwa zaprawy o spoiwie bazalnym i kruszywie w postaci ziaren kwarcu słabo obtoczonych i okruchów skał nieprzejrzystych; |

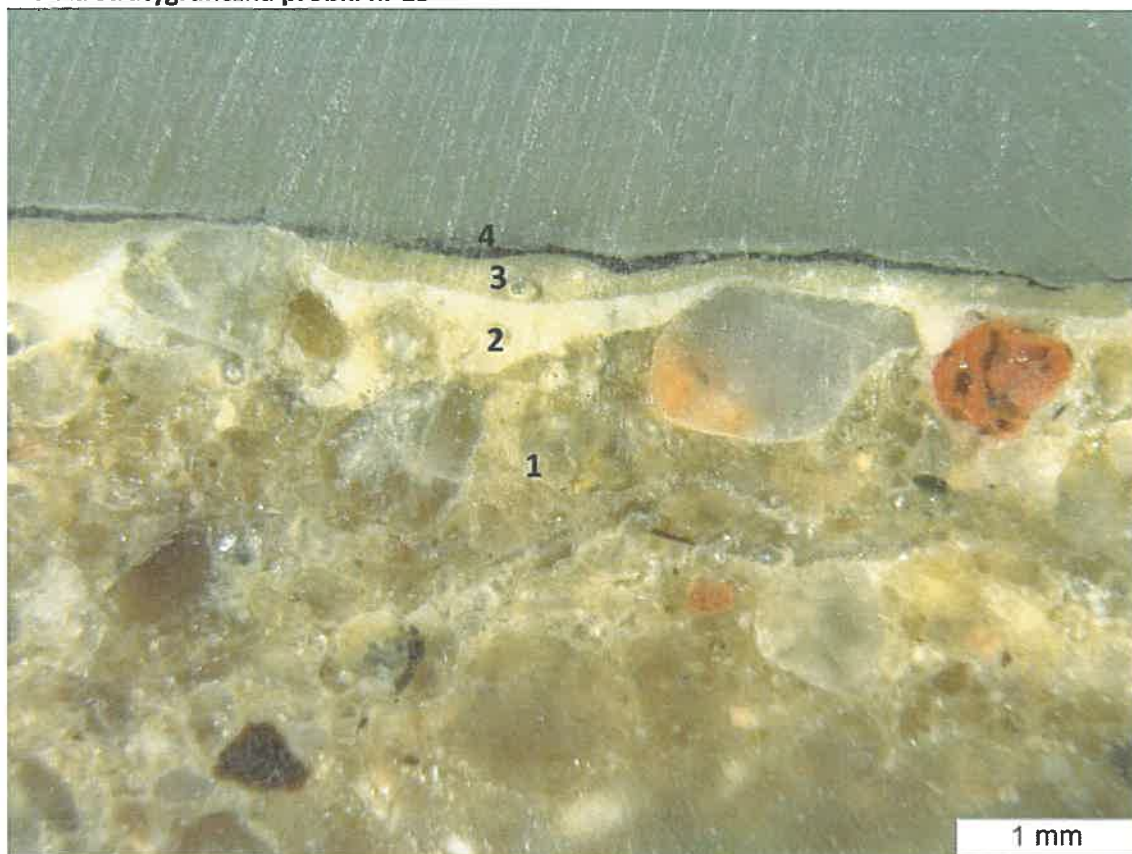
# Analiza stratygraficzna próbki nr 15

| Nr warstwy | Kolor warstwy | Rodzaj warstwy | Opis warstwy |
|---|---|---|---|
| 4 | czarny | malarska | bardzo cienka warstwa przemalowania, złożona z ziaren w kolorze czarnym; |
